## 改善箇所説明図

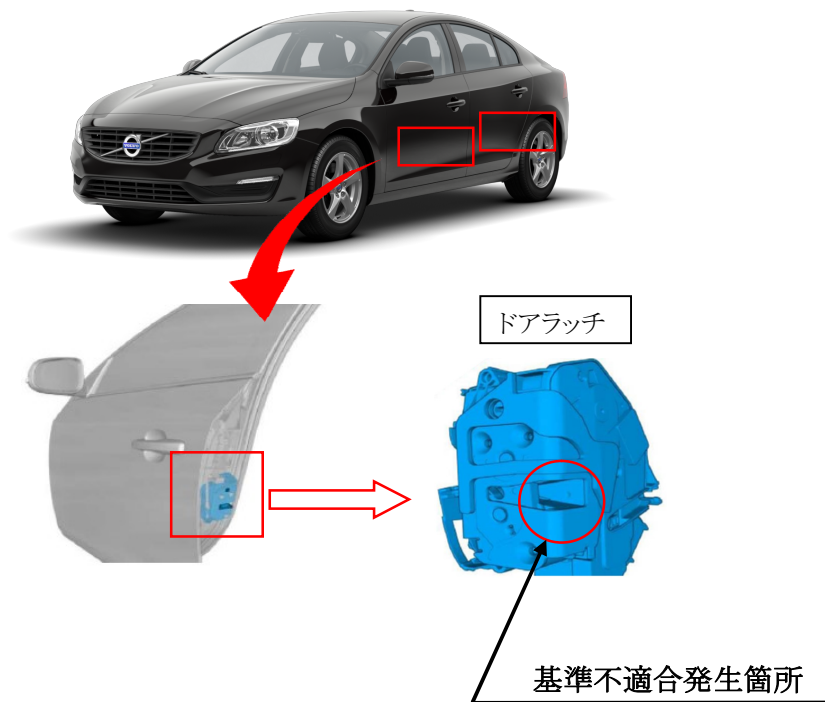
前後左右のドアラッチにおいて、構成部品の設計検討が不十分なため、車両が長期間高温の気候環境にさらされると、ドアを開けた際にリテンションフックが破損することがある。そのため、ドアを確実に閉めることが出来なくなり、最悪の場合、走行中にドアが開くおそれがある。

全車両、前後左右のドアラッチを対策品と交換する。
